海岸防災林の立地環境とクロマツの成長

長崎県総合農林試験場 石川 光弘・久林 高市
 長崎県農林部 山室 良助
 長崎県壱岐支庁 前田 春人・松崎 幸二

Effect of site factors on the growth of *Pinus thunbergii* in coastal disaster prevention forest

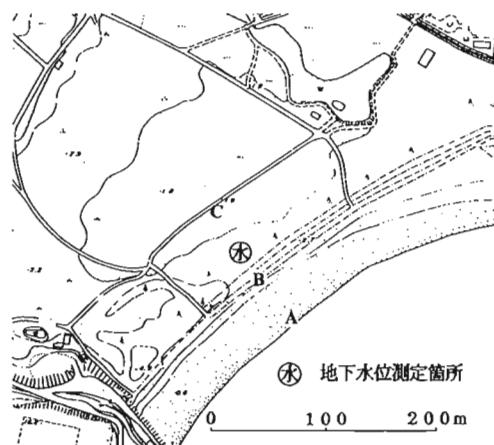
図-1 調査位置図

試験地の地形は図-1に示すように、汀線側に堆積砂によって形成された幅約2mの堆積砂（B）があり、その後方は地盤高が約1.5m低くなり、ほぼ同じ地盤高でクロマツ林から芝生広場へと続いている。土壤は細砂含量の多い砂土で、pHは表層部で8.0から9.1で、下層部ではさらに強いアルカリ性である。

A : 汀線, B : 堆積砂頂部, C : クロマツ林縁部
クロマツは汀線に沿ってB～C間に分布している
