しらす谷における鉄砲水発生と水文地形

鹿児島大学農学部 加藤 昭一・岩元 賢司
下川 悦郎・地頭菌 隆

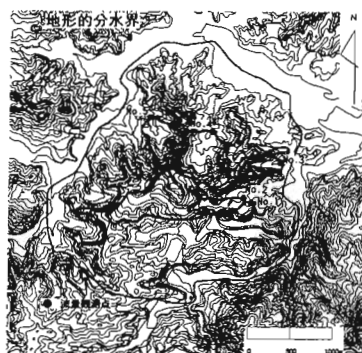
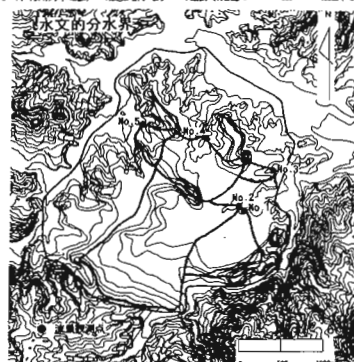
図-5 各流量観測地点の流域界

調査地において、代表的なしらす谷で基底流量の観測を行った。図-5は流量観測地点とその流域界を現在の地形図としらす堆積以前の地形図に示したものである。表-1は現在の地形での流域界(地形的分水界)、しらす堆積以前の地形での流域界(水文的分水界)での流域面積を示したものである。両者の流域面積の大きさは異なっている。図-6は、各流量観測地点で流量と地形的分水界および水文的分水界での流域面積の関係をプロットしたものである。両図を比較すると、流量との相関は水文的分水界での流域面積のほうがよいことがわかる。したがって流量は現地形ではなくしらす堆積以前の地形により強く影響されることがわかる。このような基底流量の観測によって地下の流域面積を推定できることがわかった。
