衰弱したイヌマキの樹勢回復

鹿児島県林業試験場 村本 正博
前田 育林 前田 茂弘

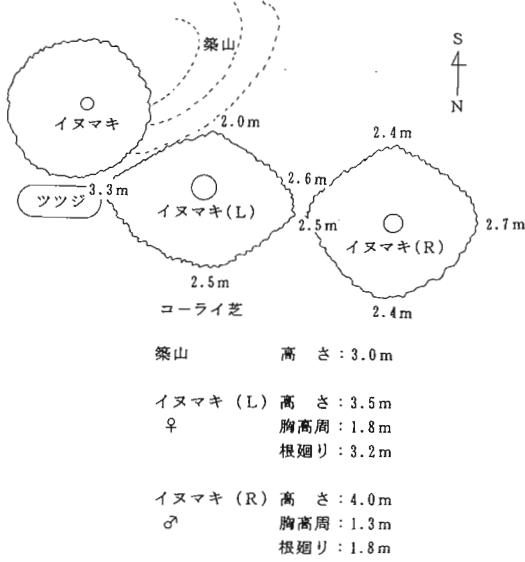
図-1 庭園の平面図

施工地は鹿児島市上福元町薊地区のS氏庭園である。図-1に平面図、図-2に樹勢見取図を示す、R樹(♂)は明治10年の西南戦争のさい火傷を受け、基部から地上2.5mまでの幹が幅12cmにわたり腐朽していた。L樹(♀)は針葉の枯死が多く、1995年春から新葉の展開は見られなくなった。特に北側の樹冠部梢端から枝にかけては枯死が目立っている。同枝筋の根系を調査したところ、コガネムシ食害痕があり、患部は巻き込みのきかないまま固まっていた。両樹とも庭先にあるため、長年、樹下の往来による踏圧で土壌は固結しており、また、黒色土ではあるが腐植は少ない。枝の強制的折り曲げで通導傷害を生じ、大きな枝の枯死や衰弱が引き起こされていた。また、枯死した小枝は枝切りが全く行なわれていない。したがって、通風不良となり、マキシムハアブラムシ(*Neophyllaphis podocarpi*)が発生していた。両樹の樹勢回復のためには、地上部の手入れだけでなく、土壌改良・施肥による発根促進が必要と考えられた。
