論文

福岡県英彦山におけるブナ林の衰退現象と立地との関係*1

猪上 信義*2 · 野田 亮*2 · 佐々木重行*2

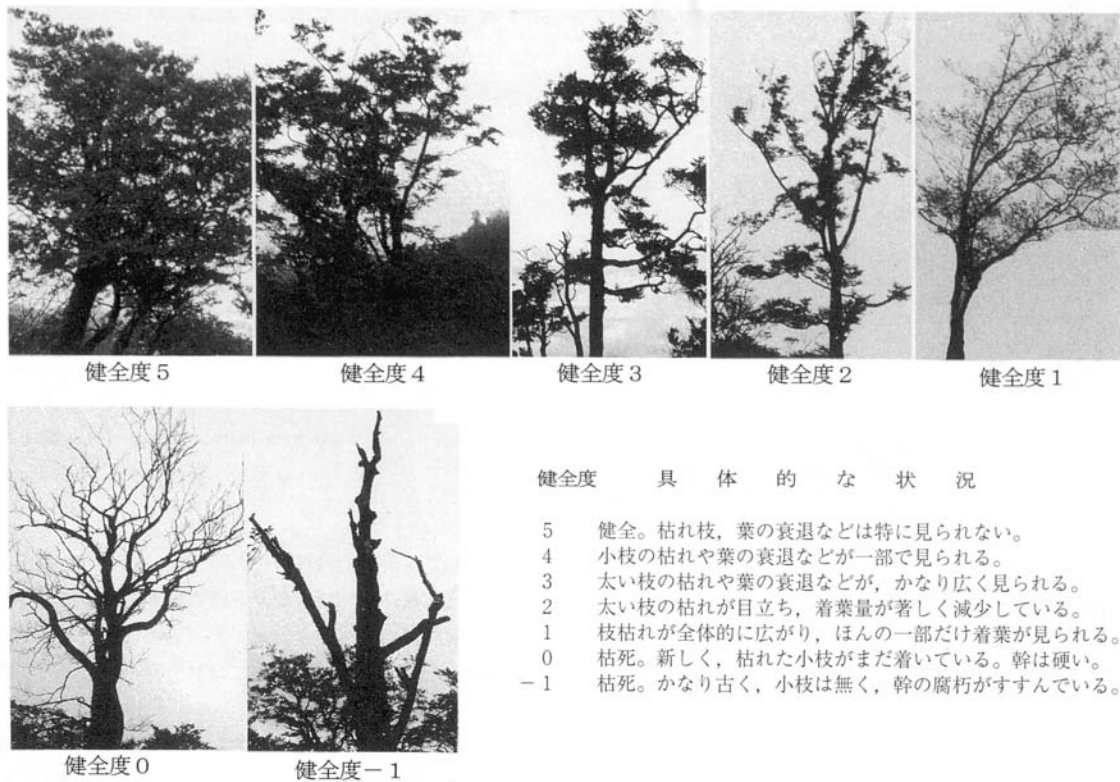
調査は英彦山の中岳から北岳にかけての縦走路(直線距離で約600m、道のりで約1km)の両側約60m幅の範囲にあるブナの成木の位置と樹高をレーザー距離計で計測し、合わせて胸高直径を輪尺で、健全度を視認(写真-1)により測定した。また中岳から北岳にかけてを傾斜度、斜面形、斜面方位などの立地条件により6箇所に分けて(図-2、表-1)し、これらとの関連性も検討した。

写真-1. 健康度の階級
