街路樹根上り被害の現状と対策*¹日高英二*²

日高英二：街路樹根上り被害の現状と対策 九州森林研究 68：73－79，2015 宮崎県宮崎市において街路樹の根上りによる被害の現状を調査し，その結果から被害軽減の対策を検討した。樹種や植栽基盤の種類・サイズで被害状況を調査した結果では，根上りによる歩道の被害は植栽基盤の種類で異なり，植栽の被害が多く緑帯では被害が小さい。樹種被害の差異は，根系型に関連が深く，垂直分布が浅く，水平分布が広い樹種が根上りを生じる傾向にあった。また，宮崎市内で多く見られるクスノキの植栽を調査した結果では，根上り被害は植栽木の太さと樹の面積に関係が深く，被害は歩道側と縦断方向の縁石ずれが多く，狭小樹の舗装変形が顕著であった。検討の結果，根上りの対策は植栽基盤の拡大が有効であると考えられた。植栽基盤が植栽の場合は，樹拡大の可否および拡大可能方向，太径根切断の有無，対象木の樹勢，周辺状況等を考慮して処理方法を決定する必要性が示された。

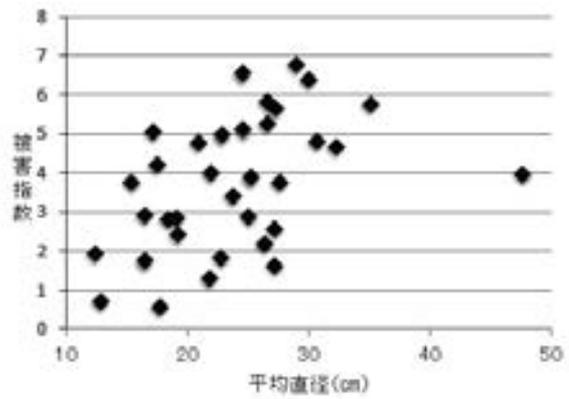
図-1. 平均被害指数と平均直径の関係

数の平均値をまとめたものである。樹幹直径は調査地毎の平均値と偏差を示し、樹勢指数と被害指数は調査地ごとの平均と偏差をまとめた。調査を行った街路樹の平均直径は23.7cmであるが、最大67.5cm、最小5.0cmとバラつきが大きい。偏差が大きな調査地では枯死等による補植なされた可能性が高い。比較的偏差が小さいユズリハやタラヨウは直径20cm以下の小径の樹木が植えられている。樹勢指数は14点満点の平均10.9で、極端に樹勢が劣る路線は見当たらなかった。偏差が極端に大きい調査地もなく調査地や路線内で樹勢の劣化した個体はあまり見られなかった。被害指数は12点が満点であるが、調査地間の差異が大きく、被害指数が大きい調査地ほど偏差が大きくなる傾向にある。各調査地の平均被害指数と平均直径の関係を図-1に示した。植栽木の平均直径が大きい調査地ほど被害が大きい傾向にあり、根上り被害の発生は街路樹の生長と関係することが分かる。

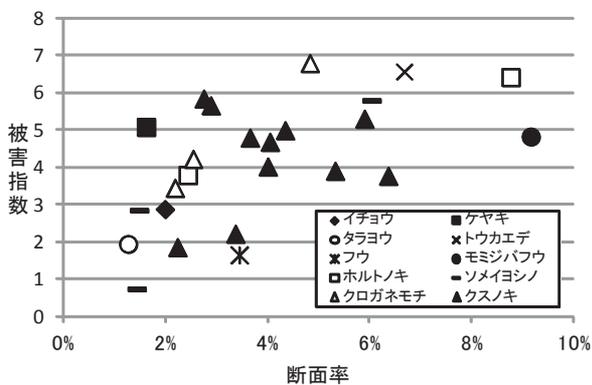
図-2. 植栽樹種の断面率と被害指数の関係

根上り被害の状況は植栽樹種で差異が見られ、それは植栽基盤が植栽の街路樹に顕著に表れていた。植栽樹種の断面率と被害指数の関係を図-2に示した。断面率は樹面積に対する幹断面の比率（幹断面積/樹面積）である。樹種差はあるが断面率が被害指数に影響を与えており、断面率4%程度が被害の大小の境になっている。樹種で見るとケヤキは断面率が小さくても被害指数が高く、特に根上りしやすい樹種と思われる。また、トウカエデ・ホルトノキ・クロガネモチも樹サイズに対して直径が大きくなると被害が大きくなる傾向にある。フウやモミジバフウは断面率が高くなっても比較的被害が小さく、根上りがしにくい樹種と言える。表-4は植栽樹種を根系型や形態などで刈住(I)の分類で整理したものである。低い断面率で被害が生じるケヤキや被害が大きくなるクロガネモチは浅根性で水平分布が広がる分散型の樹種であった。また、比較的被害の小さいフウやモミジバフウは細根が太くなる肥厚型であった。このことから根上り被害の樹種差は根系型や細根の太さが影響を与える可能性がある。

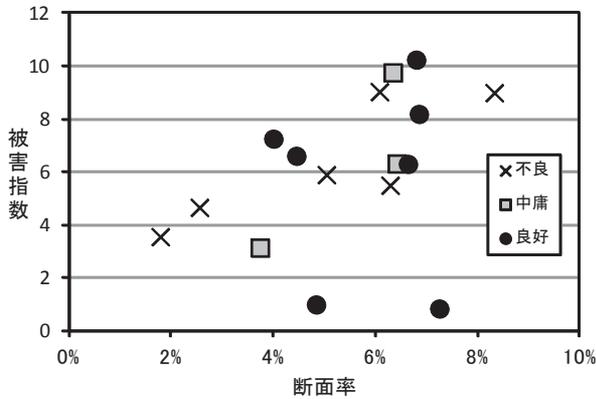
図-3. 樹勢別の断面率と被害指数の関係

表-6は調査地毎の植樹被害を被害指数(平均・偏差・最大・最小)と平均断面率を示したものである。調査地の被害指数の平均は最大10.3、最小0.8とバラつきがあり、調査地内での偏差も様々である。同一路線内で樹サイズが異なるNo.4とNo.5は、樹長が20cm長いNo.5の断面率が低く被害も小さい。同様に同一路線のNo.9~12も樹拡大(No.9)や樹長延長(No.11)の改修区間は被害が小さい。調査地の樹勢別に断面率と被害指数の関係を示したものが図-3である。樹勢に関係なく断面率と被害指数には高い相関が見られ、被害の大きくなる断面率は4%程度と思われる。生育不良で被害の大きい場所では、根系が樹内に充満したことによる樹勢の劣化も考えられる。また、樹勢良好で被害指数の低い二ヶ所は、道路や樹の改修で樹サイズを拡大した場所で、樹改修による根上り被害軽減の効果が認められる。

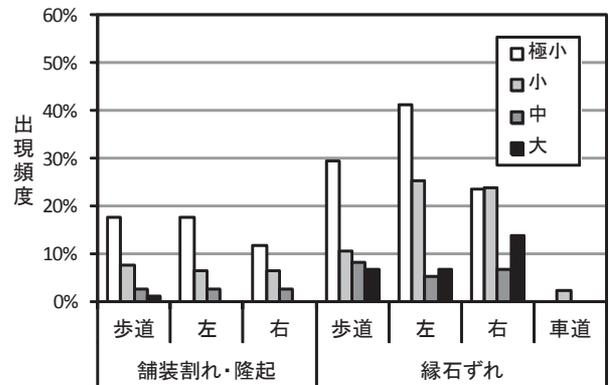
図-4. 樹区分・部位別の指数3被害の出現頻度

図-4は部位別に被害の大きい指数3の発生状況を樹サイズで分けて示したものである。出現頻度は区分ごとの本数に対する割合である。ほとんどの部位で樹サイズが大きいものは被害が減少する傾向にあった。部位別で見ると縁石ずれは左右で多く見られ、樹区分の中以上で被害の頻度は低くなる。区分小の主な樹サイズは0.8×1.2mで、区分中は幅が0.9~1.0mで長さはすべて

1.6mである。区分中は樹長が長いことにより縁石の被害が少ない可能性が高い。歩道側は区分小で急激に被害が少なくなる。区分極小と区分小では樹幅はほぼ同じだが、樹長は区分小が20cmほど長く、樹長が大きな被害の抑制になったと思われる。車道側には大きく変形した縁石ずれはほとんど見られなかった。被害が中程度の指数2では図-5のように舗装の割れや隆起は樹サイズの拡大で減少するが、縁石ずれの被害は樹の大きさとの関連性はあまり認められなかった。
