報 文

平成29年7月九州北部豪雨による林地被害状況^{*1}黒川 潮^{*2}

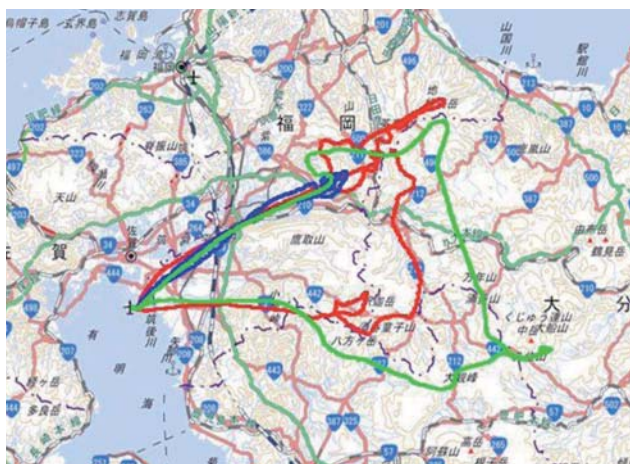
図-1. ヘリ調査ルート（国土地理院2013をもとに作成）

るために、災害発生から3日後の7月8日と、1日空けて10日の2日間、ヘリコプターによる上空からの調査を実施した。調査ルートを図-1に示す。8日は福岡県八女市矢部地区、大分県日田市中津江地区、小野地区周辺、福岡県東峰村、朝倉市および英彦山から経読岳にかけての地域（図-1赤線）、10日午前は朝倉市周辺（図-1青線）、午後は朝倉市、東峰村を經由して英彦山から経読岳方面へ飛び、南下して涌蓋山、久住山等の地域を調査した（図-1緑線）。
