### 44. 豪雨による山地崩壊の一考察について

長崎県林務課 中 江 勝 春

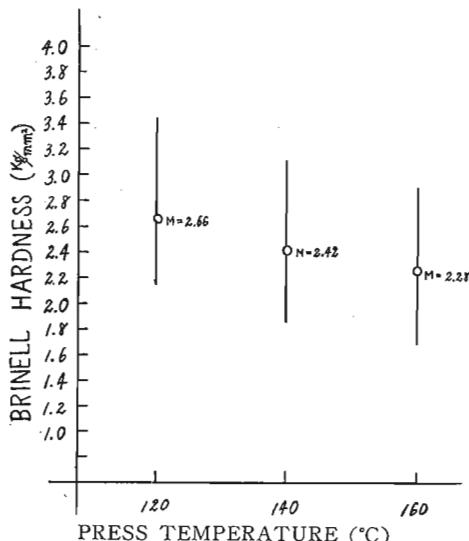
Eig. 2. Relationship between Brinell hardness and press temperature.

の有意な  $r$  を見出した。これ等濃度以外では有意な  $r$  を見なかつた。更に上の 2 者につき回帰係数を求めて、それぞれ  $b = -0.0143$ ,  $b = -0.0178$  を得た。以上から概略的に高温度処理によつてブリネル硬度は低下し、この実験の範囲内では圧縮温度は 120°C が最も望ましい。圧縮温度が高くなる時ブリネル硬度が低下する原因として色々考えられるが、木材が高温度のために変質をしたためと思われる。
