シラス台地縁辺部林地の災害について (2)

宮崎大学農学部 谷 口 義 信
高 橋 正 佑

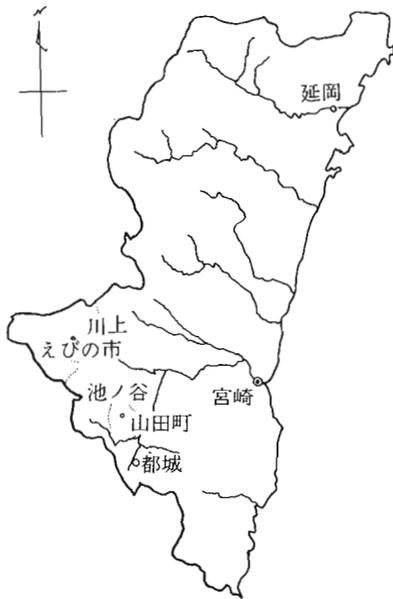
図-1 調査対象地位置図

本調査を実施した池の谷地区および川上地区の地理的位置は図-1に示すとおりである。それぞれの概況を記せば、まず池の谷地区は宮崎県北諸県郡山田町のほぼ西南端、すなわち同町の中心部から西南約 4.8km に位置し、同地区の南側は都城市荘内町に接している。この池の谷地区は標高240~190mの台地上にあり、崩壊そのものはこの台地を大淀川左支高崎川の一支渡司川が開析しつつある斜面に発生している。上記渡司
