佐賀県黒潮地区の地這地の現況と対策について

佐賀県庁 崎田善七

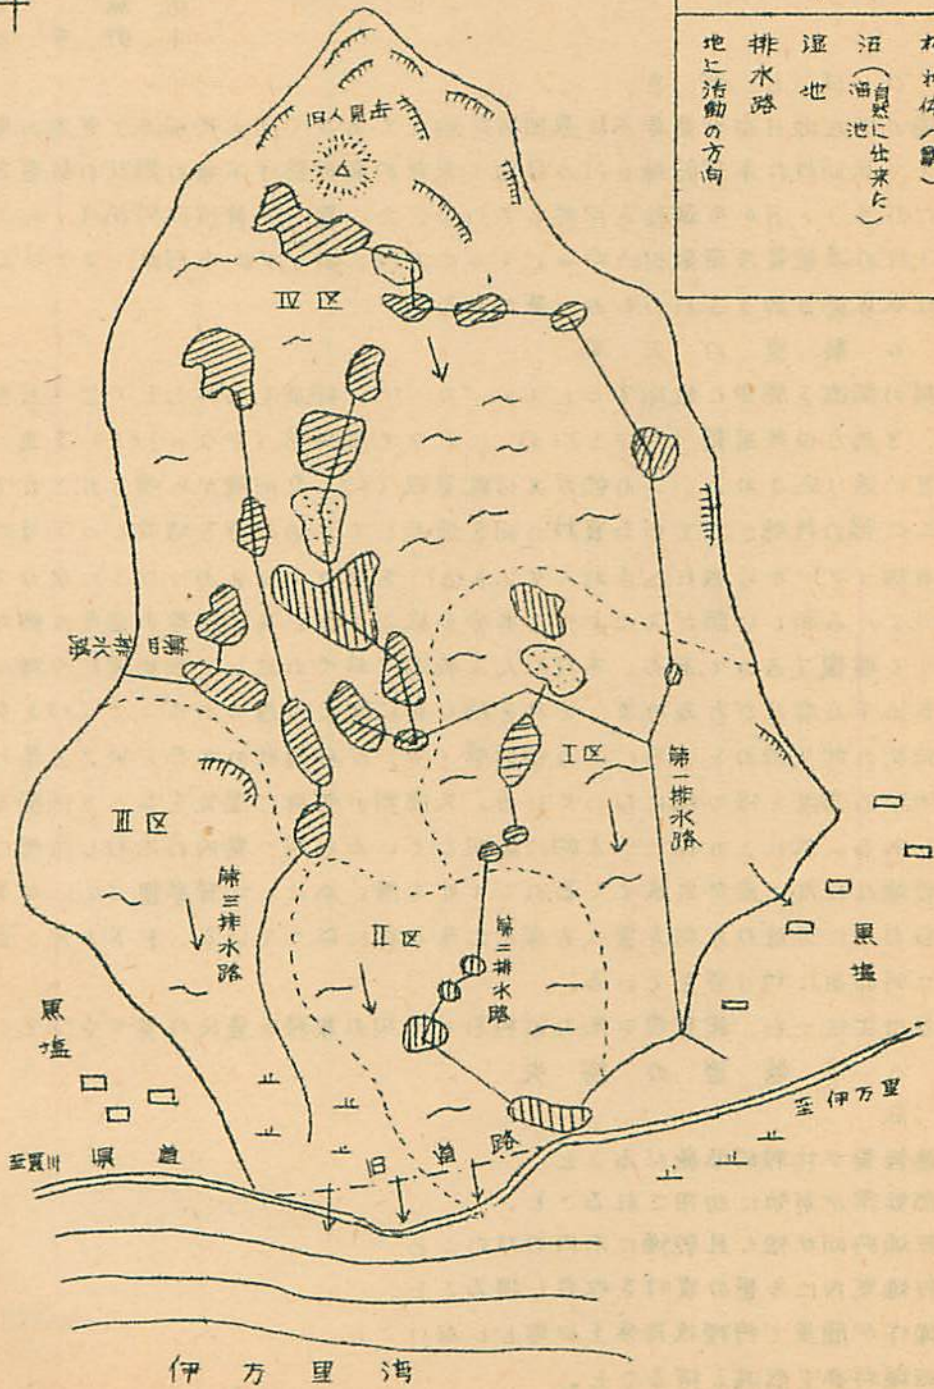
魚塩地と地況図

附近を地氈地の頭としてかなり深く全体が歪に向つて変動し現在は人見岳の歪を認めない。その附近の高さは凡そ60米位と推定されるので人見岳は約40米位低くなつてゐる様である。当初は陥没地氈と変動地氈の二つが組合わさつていた様であるが現段階では地氈活動も極めて緩慢で変動型の傾向を多分に持つてゐる。地氈面(地氈に依つて生じた崖)は比較的小さく巾10~30米高さ4~10米内外程度のものが旧人見岳の周辺地帯とⅢ地区の陸線に僅かに見受けられる。又地内には地氈の方向と略直角に板状体が重なり合つてゐる。此れは山腹の上の方からの押に依つて生じた現象であると思料せられる。

地上地内にはところどころに凹地が形成され水溜りが出来て自然の溜池をなしている。その数は大小合せて22個に達している。又沼と沼との間は湿地帯をなし降雨時には水溜りが出来る。湧水及溪流も完全な流路を有せず何れも地下滲透水源となつて直接地氈運動に大きな役割を演じてゐるものと考へられる。

ア1 排水路—1,550米、ア2 排水路—380米、ア3 排水路—550米、ア4 排水路—200米、総計延長2,680米、而し工事施行上は特に湧水の供給源及び経路等に注意し徹底的に陥没部の水を抜き去ること。又地盤活動も完全には停止していないから石積工やコンクリート等の如き固定工事を避け取敢ず堰開と堰開面保護の爲編柵工、張芝工程までに止める。

(1) 地氈地の排水地氈地帯で地下滲透水源となつてゐる沼沢、溪流等に対する排水工事を施行する。之によつて殆んど湿地化した地内の土地を乾燥せしめ利用不能地を生産地化するばかりでなく地氈活動も一層緩慢となる事が期待される。排水の為に掘起すべき排水路は次の通り。
